# 重庆市綦江建筑材料公司页岩矿山 地质环境保护与土地复垦方案

委托单位：重庆市綦江建筑材料公司

编制单位：重庆市高新工程勘察设计院有限公司

编制时间：二〇二三年十二月

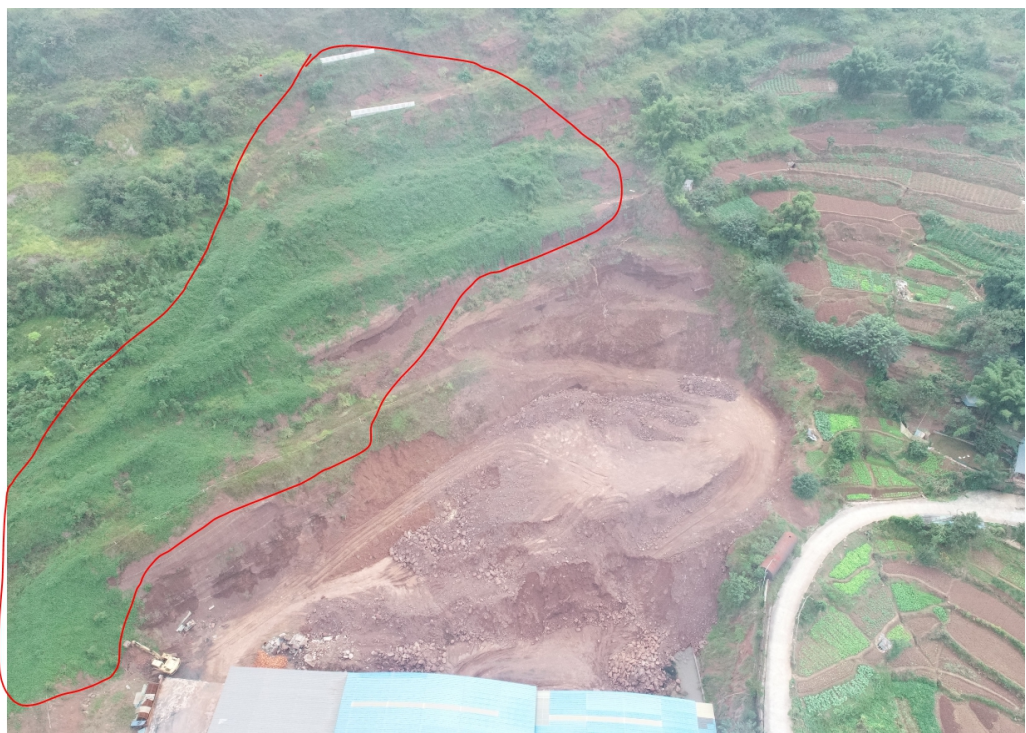
经本次调查，矿区范围现状边坡边坡临时复绿情况较好，办公区域绿化程度较好，但边坡种植植物主要为灌木与藤蔓，达不到生态修复要求。除以上2个区域外，其它区域未开展生态修复工作。

图 3.1 矿山边坡临时复绿情况

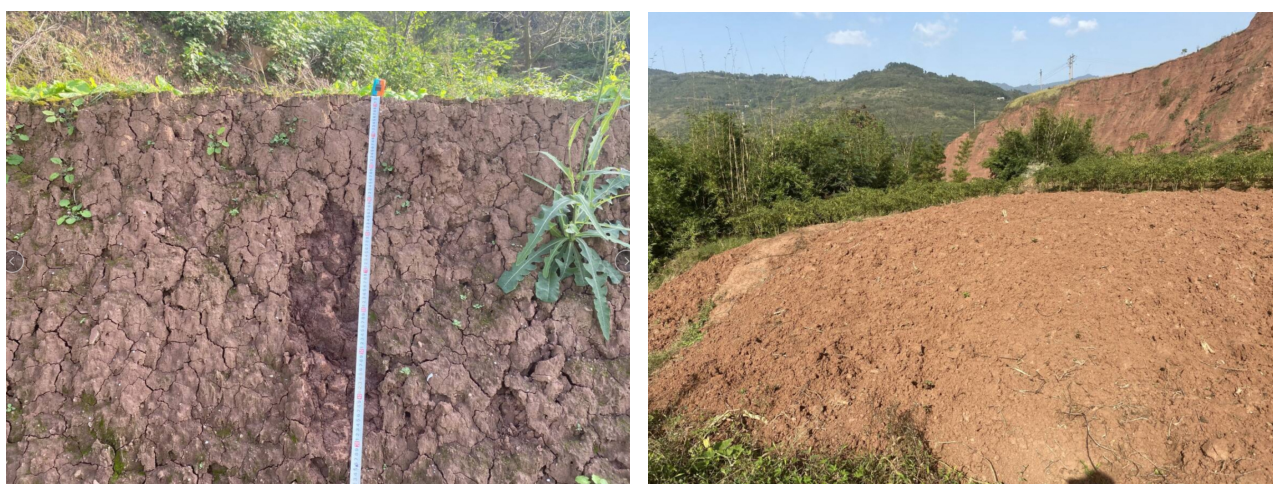
矿山矿层为全岩利用型，且矿山以往开采中表土也作为制砖原料，故矿山复垦用土全部需要外购，目前矿山与三江街道第五村村民委员会已达成相关客土协议（详见附件），取土点位于三江街道第五村，运距约 0.5km，为荒坡地（详见图 4.1 所示），土层厚度约 1m，可取土 0.5m 厚，保留耕植层和部分土壤层。取土点预计可提供土源约 1.8 万立方米，供土量及土壤质量能完全满足矿山覆土需求。

图 4.1 取土点土壤剖面 and 远景照片
